Raiffeisenbank Goldingen-Wald  
Objektnummer: 381.343  
Frohberg - 8498 Gibswil

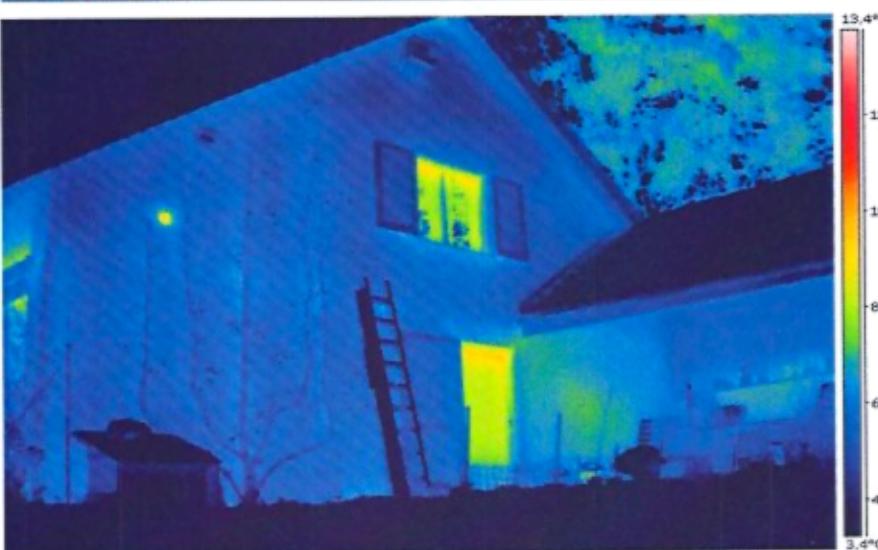
**Bild 1** - Aufnahme vom 25.11.2011, 19:38 Uhr

- übliche Temperaturverteilung im Türbereich
- durchschnittliche Temperaturverteilung an den Fensterflächen
- gutes Temperaturbild an der Wand
- sehr gute Temperaturverteilung im Anschlussbereich Dach

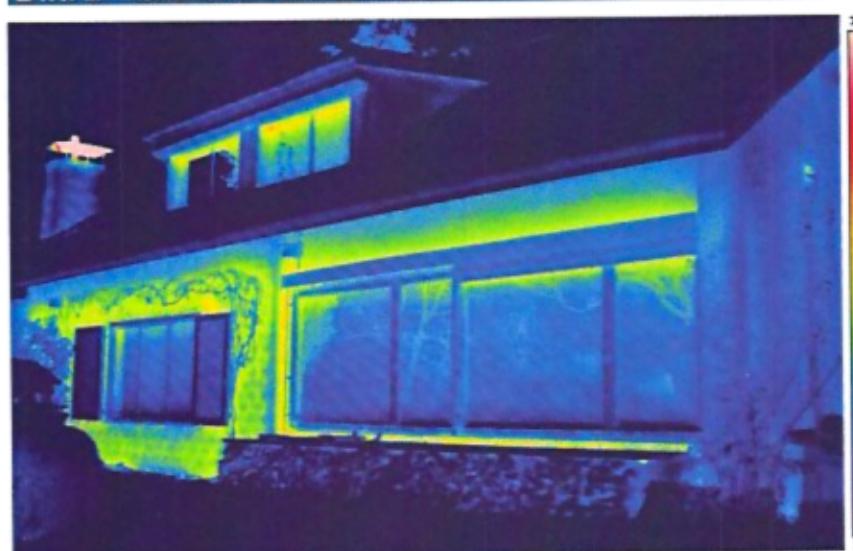
**Bild 2** - Aufnahme vom 25.11.2011, 19:38 Uhr

- leicht erhöhte Oberflächentemperatur an der Wand
- gute Temperaturverteilung an den Fensterrahmen
- ideales Temperaturbild an der Gaube
- optimales Temperaturbild am Dach

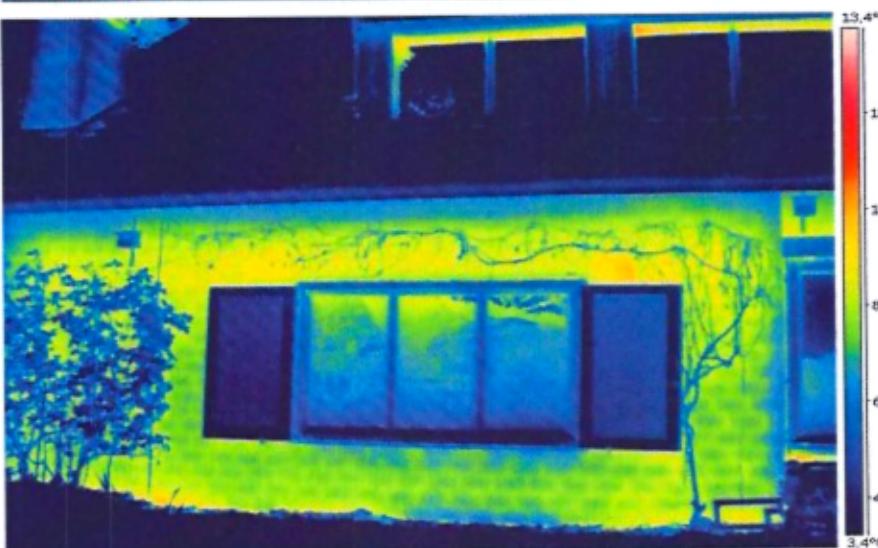
**Bild 3** - Aufnahme vom 25.11.2011, 19:38 Uhr

- durchschnittliches Temperaturbild an der Wand
- gewöhnliches Temperaturbild im Sockelbereich
- einheitliche Temperaturverteilung im Fensterbereich
- optimales Temperaturbild am Dach

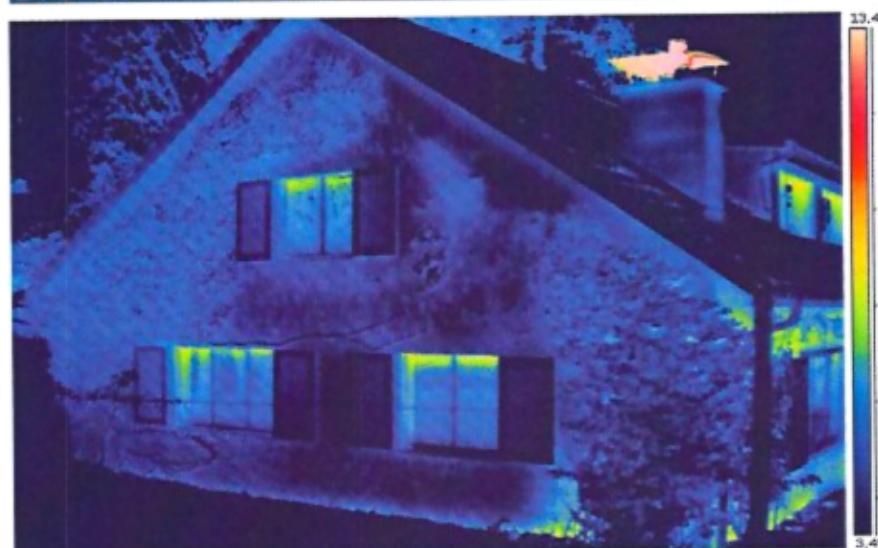
**Bild 4** - Aufnahme vom 25.11.2011, 19:39 Uhr

- einheitliche Temperaturverteilung im Sockelbereich
- gleichmässige Temperaturverteilung an den Fensterrahmen
- gutes Temperaturbild an der Wand
- sehr gute Temperaturverteilung im Anschlussbereich Dach

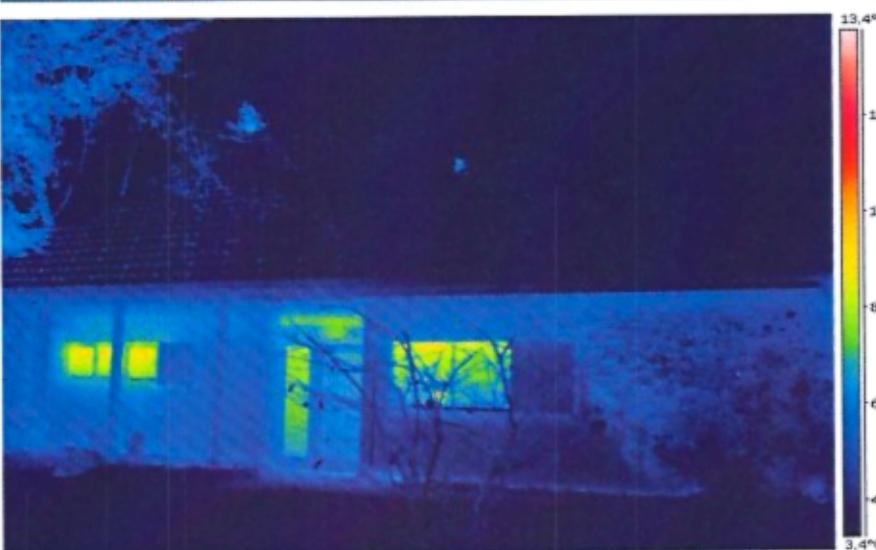
**Bild 5** - Aufnahme vom 25.11.2011, 19:39 Uhr

- durchschnittliches Temperaturbild an den Fenstern
- gleichmässige Temperaturverteilung im Türbereich
- gutes Temperaturbild an der Wand
- sehr gute Temperaturverteilung am Dach

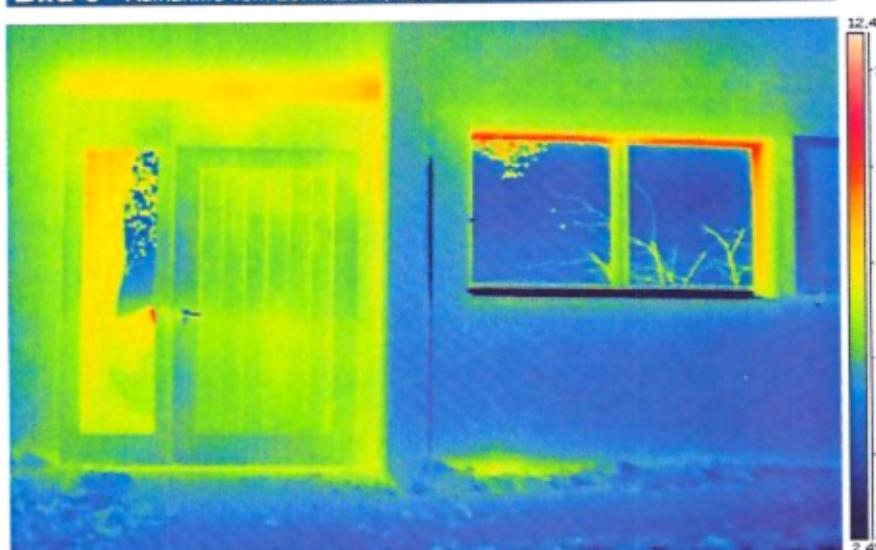
**Bild 6** - Aufnahme vom 25.11.2011, 19:36 Uhr

- durchschnittliches Temperaturbild der Fensterrahmen
- leicht erhöhte Oberflächentemperatur im Eingangsbereich
- normales Temperaturbild an der Wand
